# Procura della Repubblica di Savona

## Autostrada A6 – Stato dell’infrastruttura e di alcune riparazioni

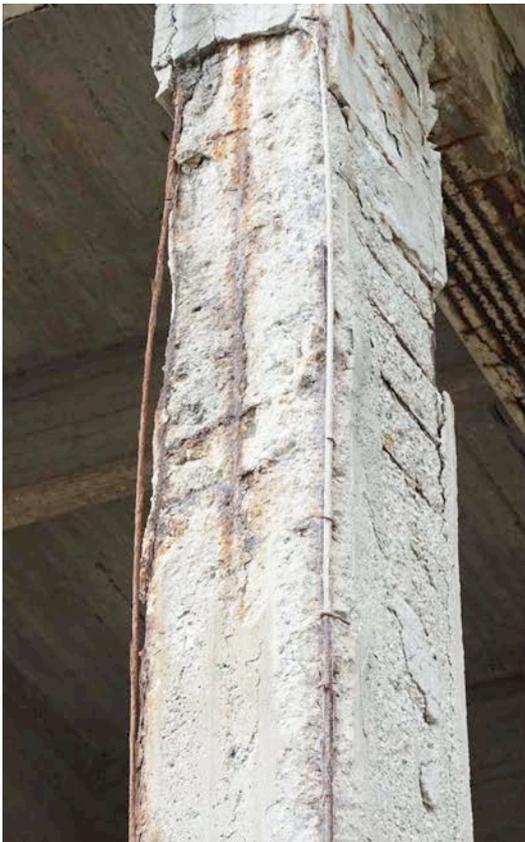
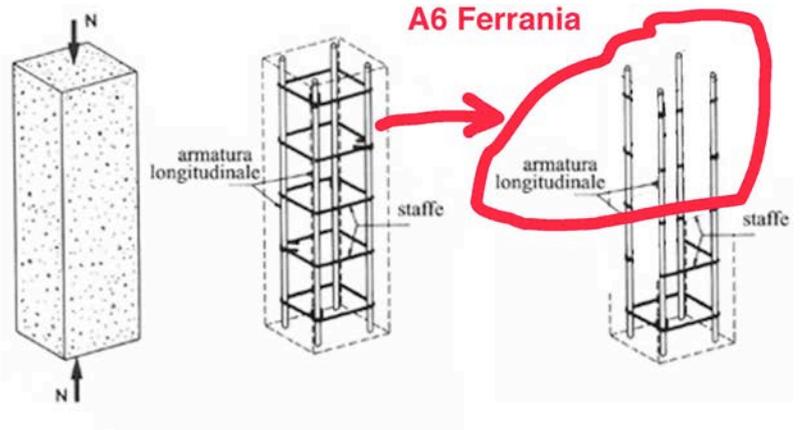
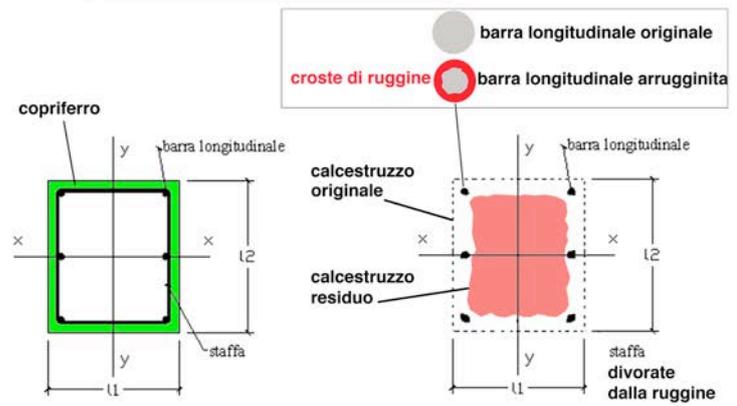
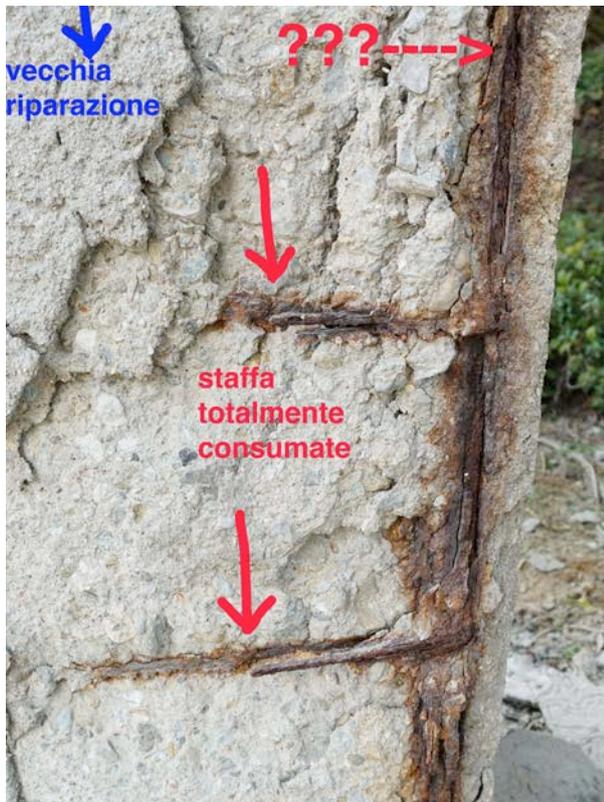
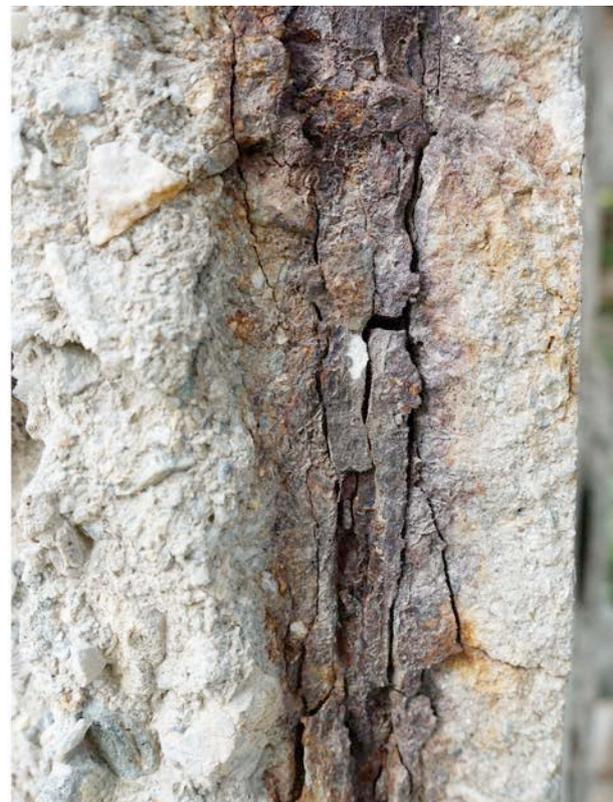
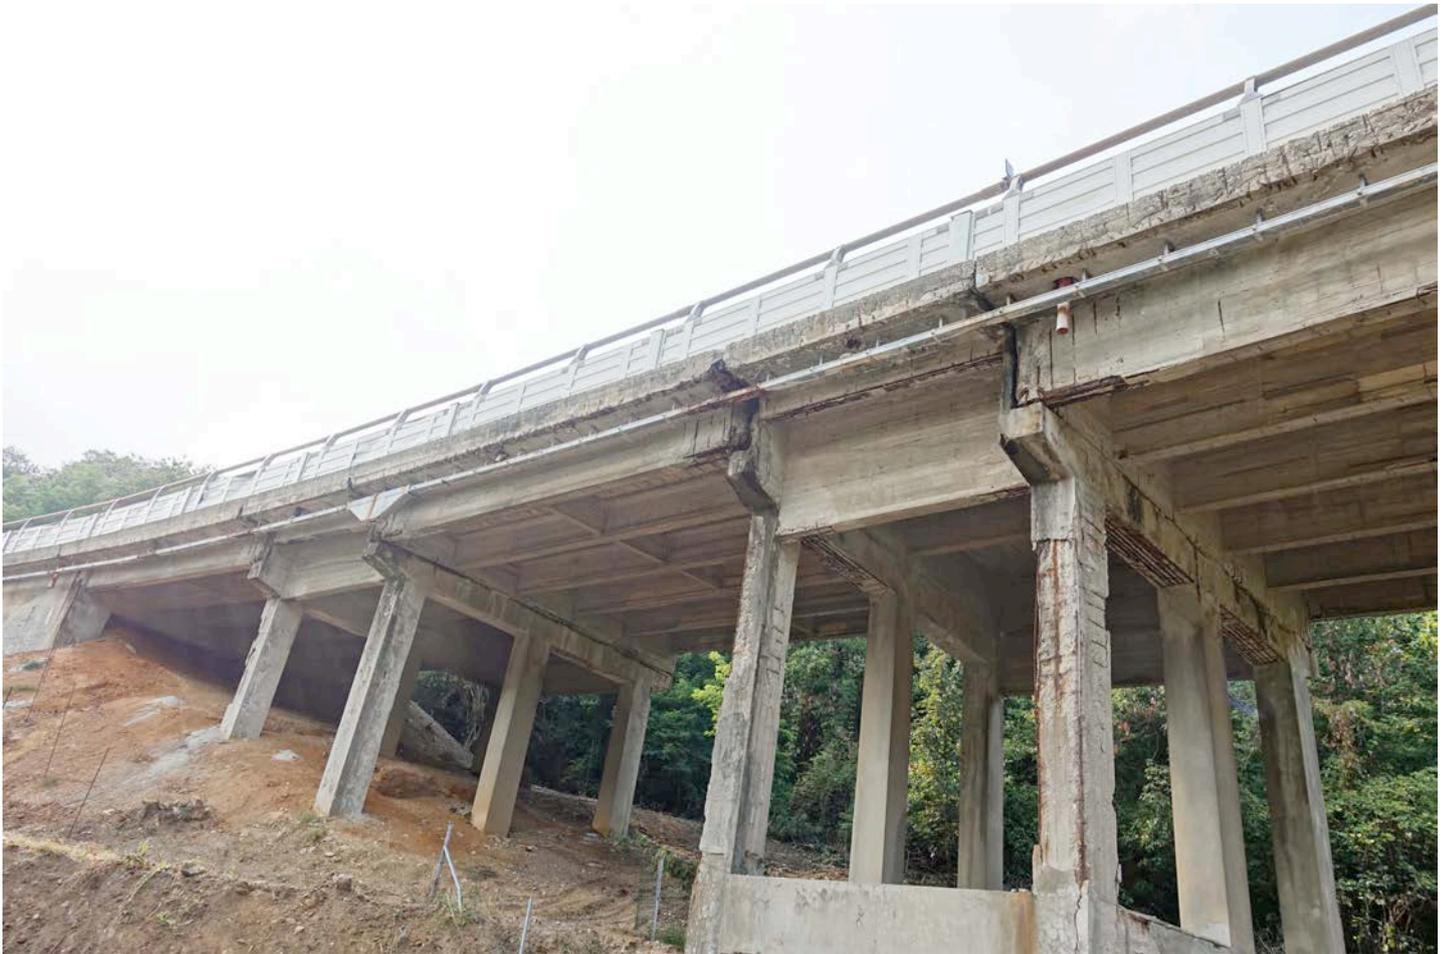
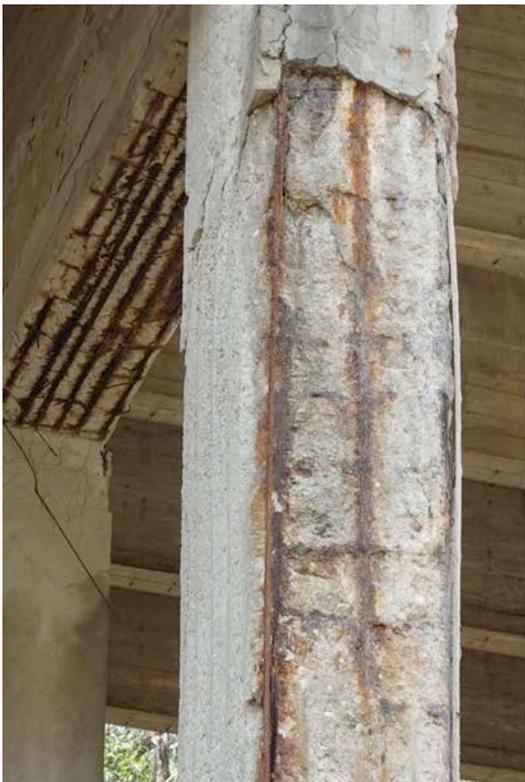
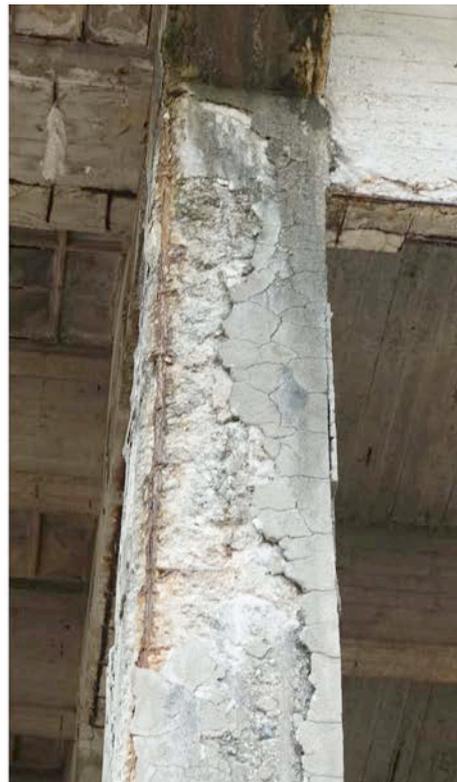
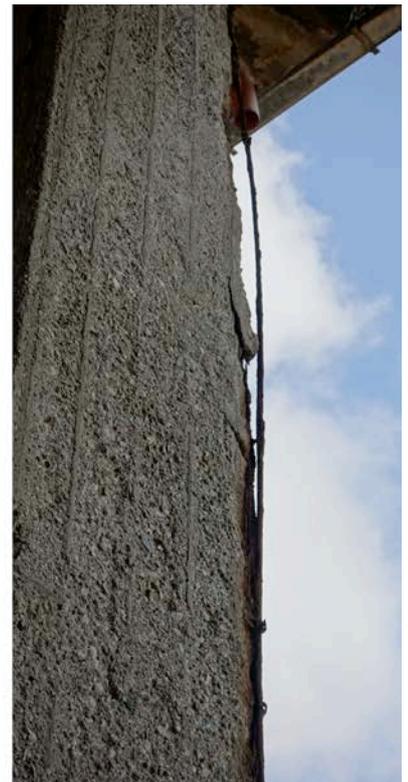
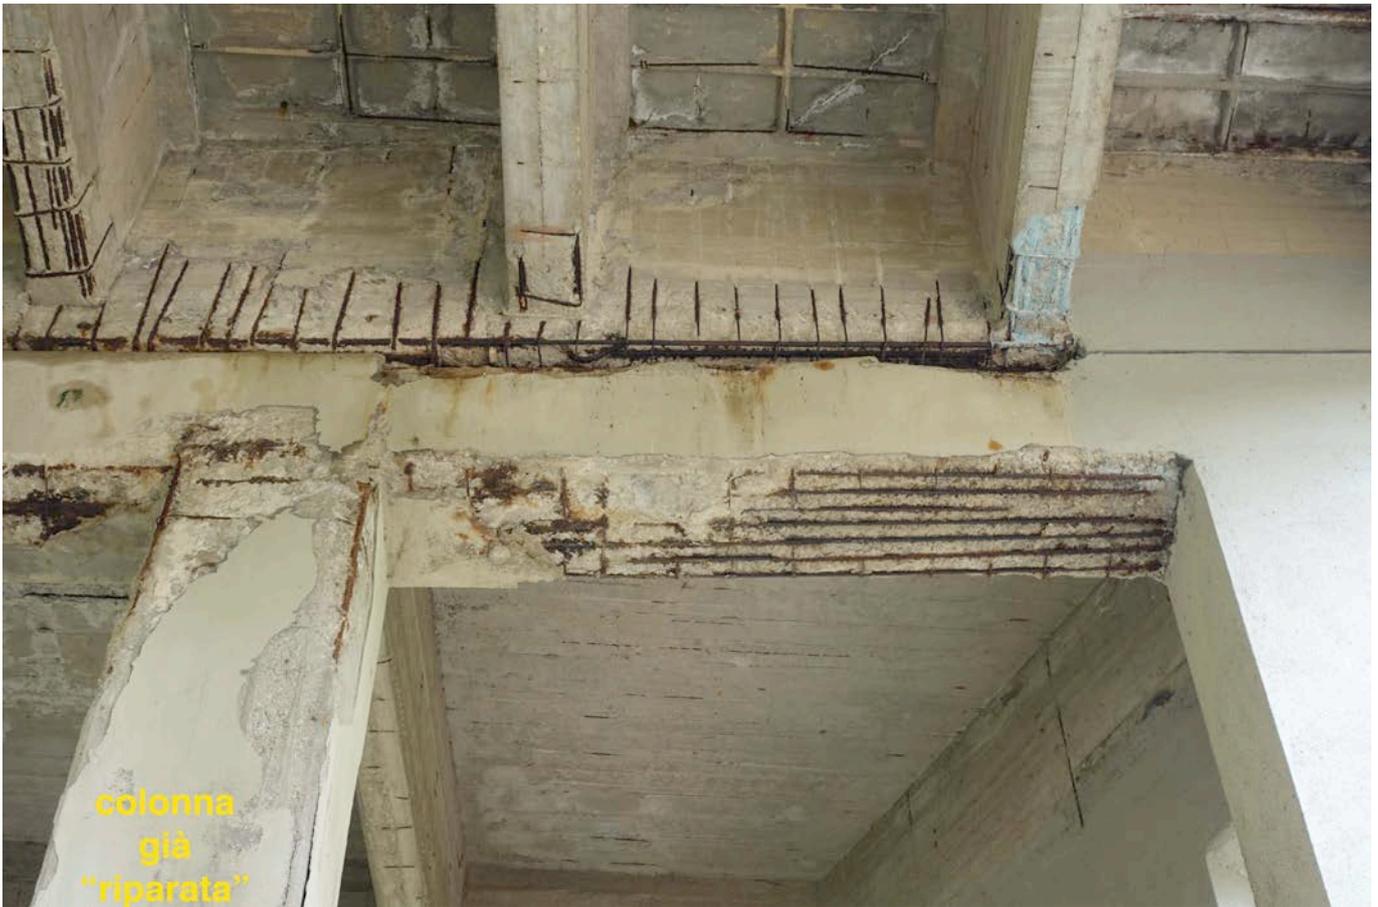
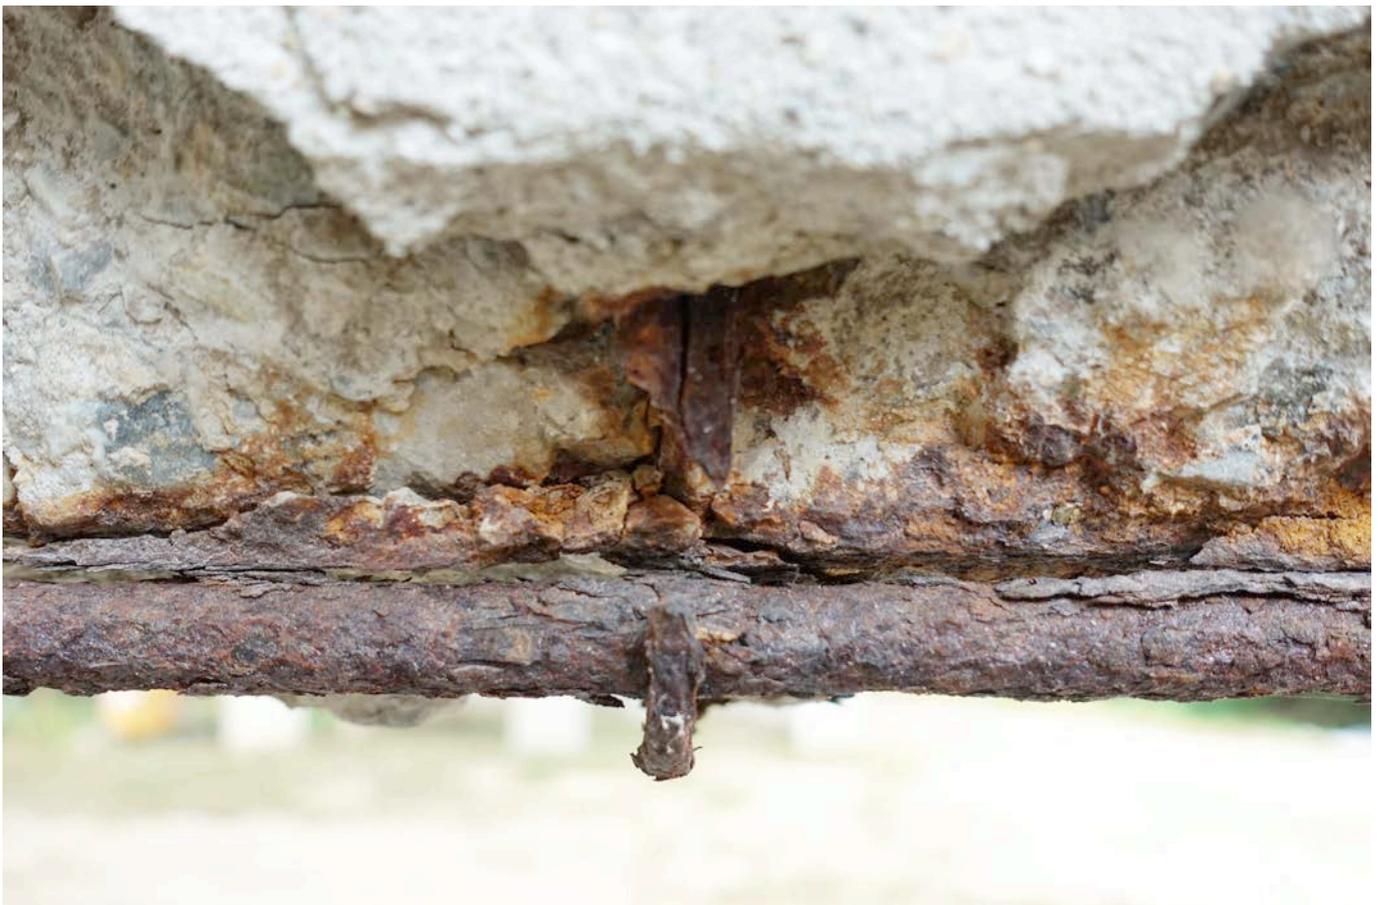
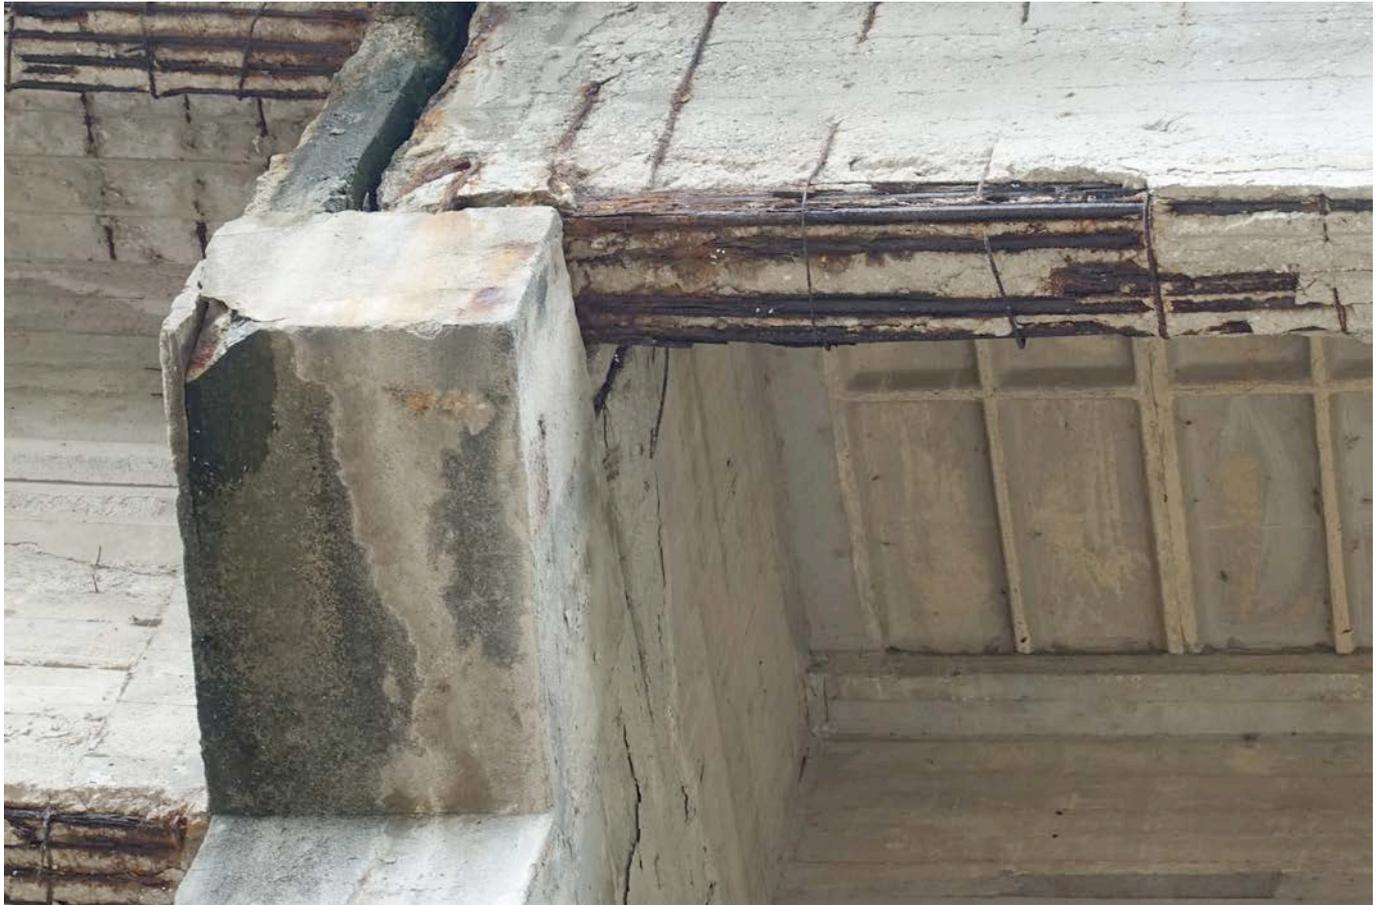
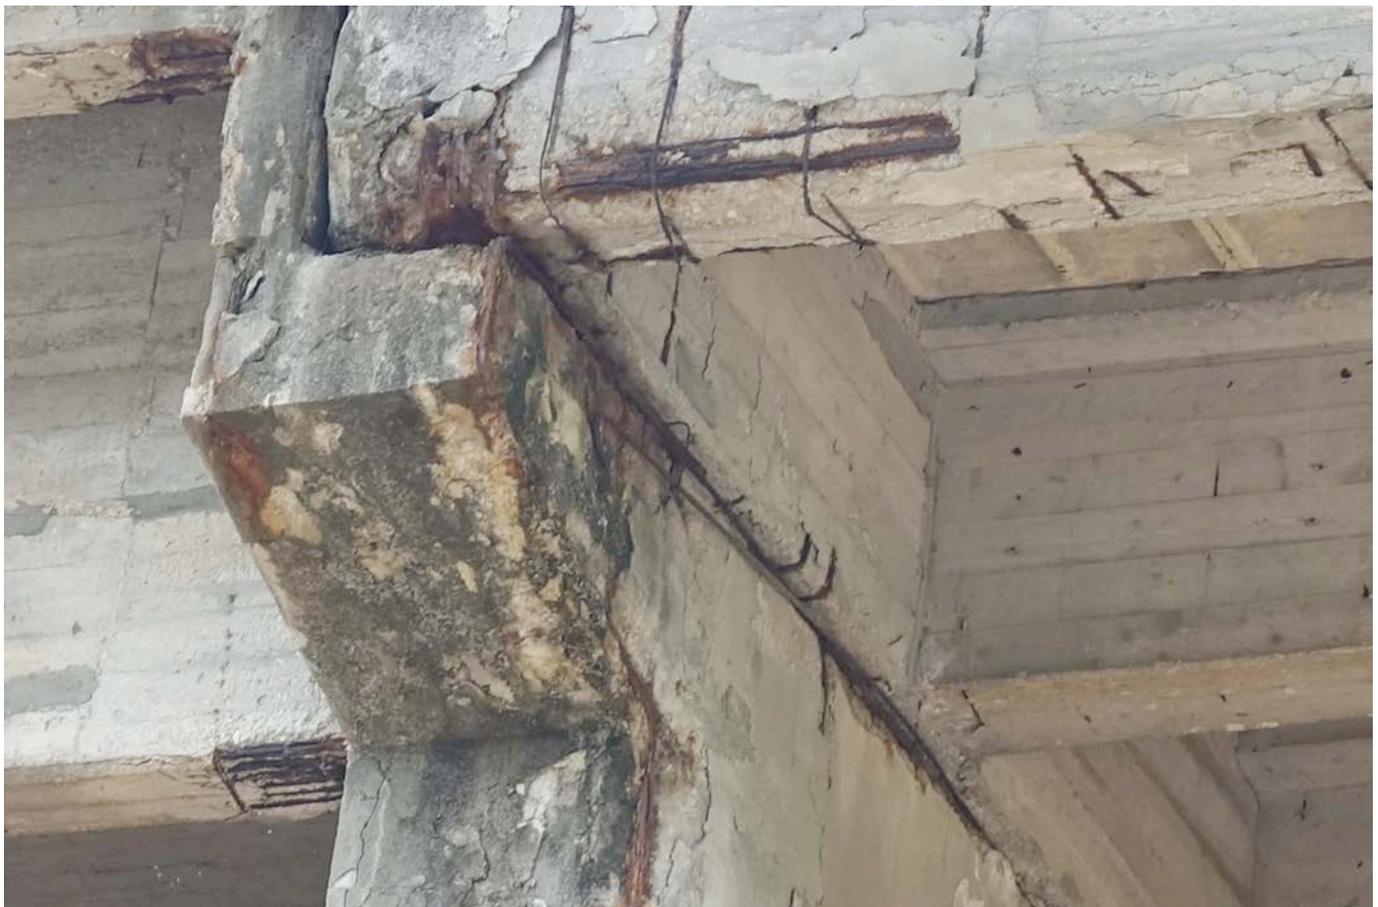
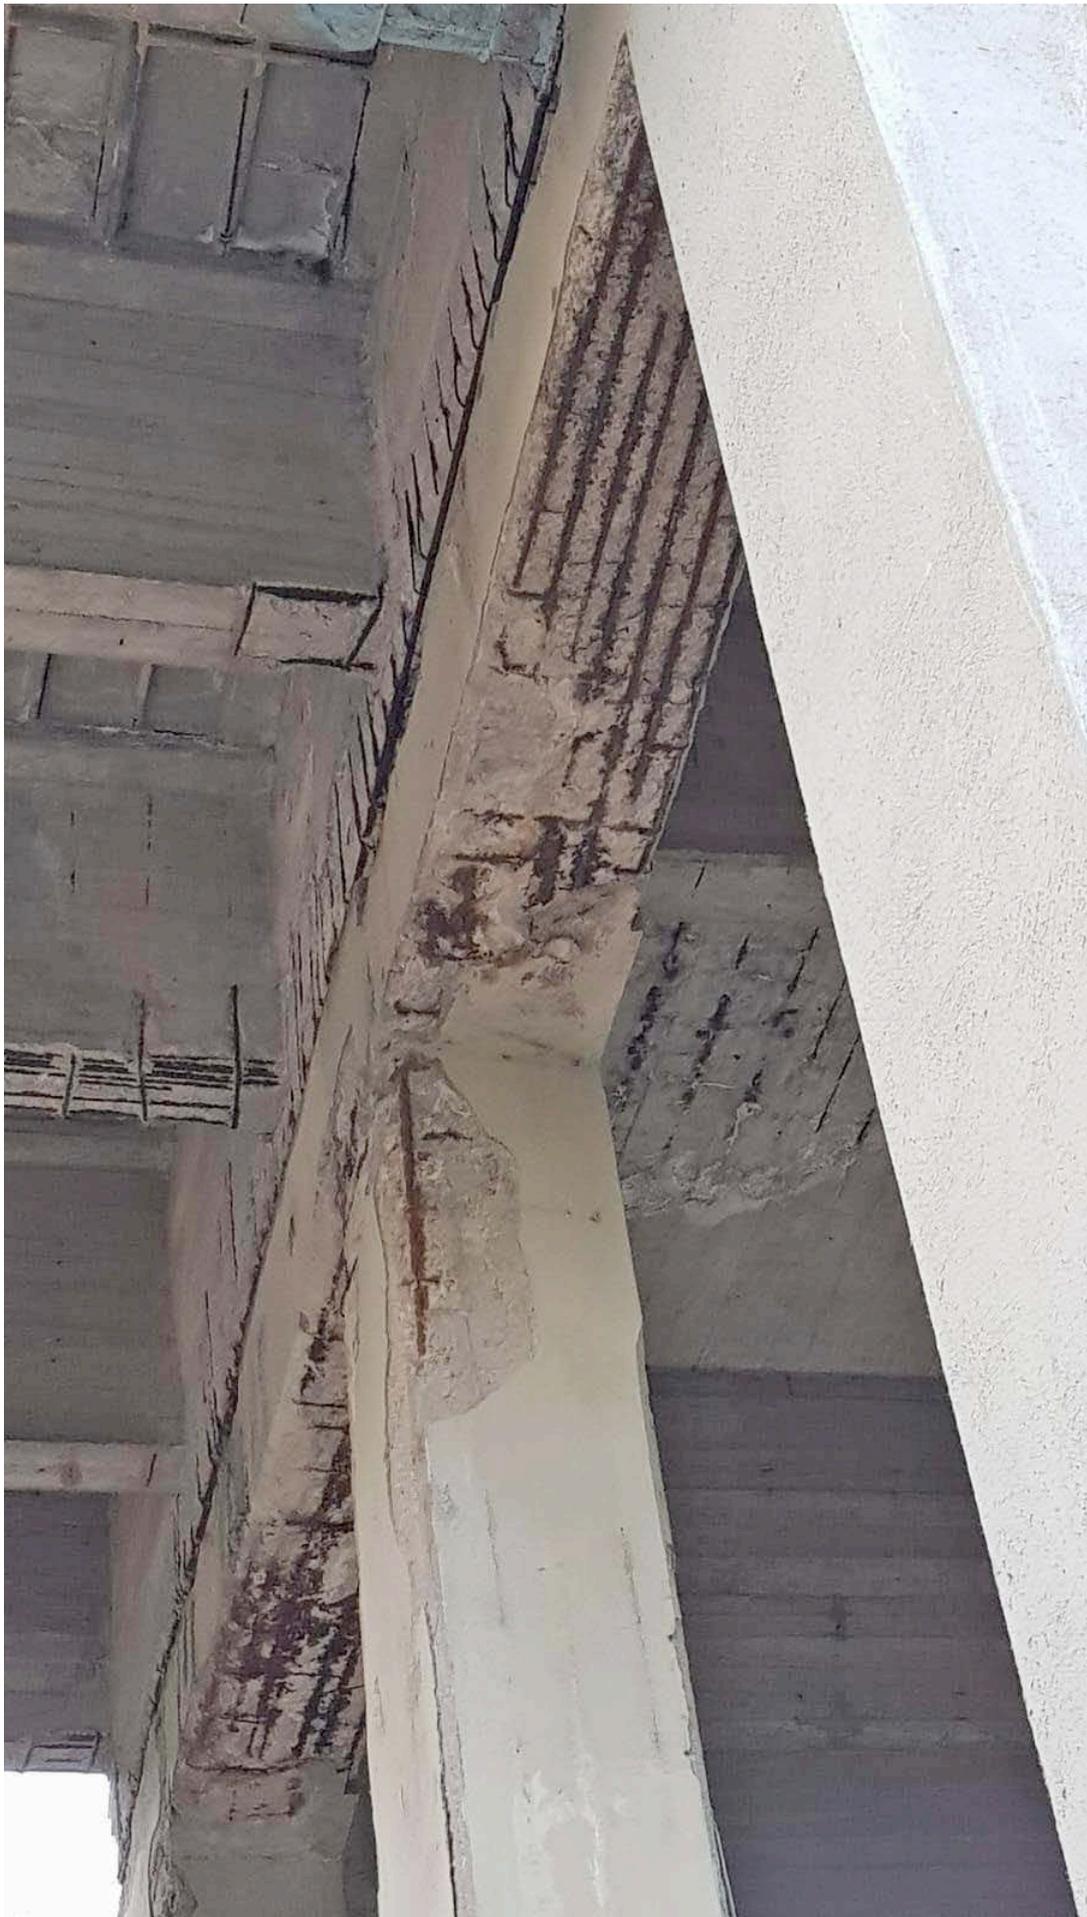
3. il giorno 28-8-2018 sono stato intervistato da RAI3 sullo stato delle infrastrutture della A6, e specificamente “al di sotto del cavalcavia Ferrania nord”: è ampiamente visibile lo stato di carbonatazione del cemento armato, molti ferri di armatura sono ormai in superficie, molti completamente inghiottiti dalla ruggine o con uno stato di corrosione avanzato. La sella di appoggio dell'impalcato è decisamente deteriorata.

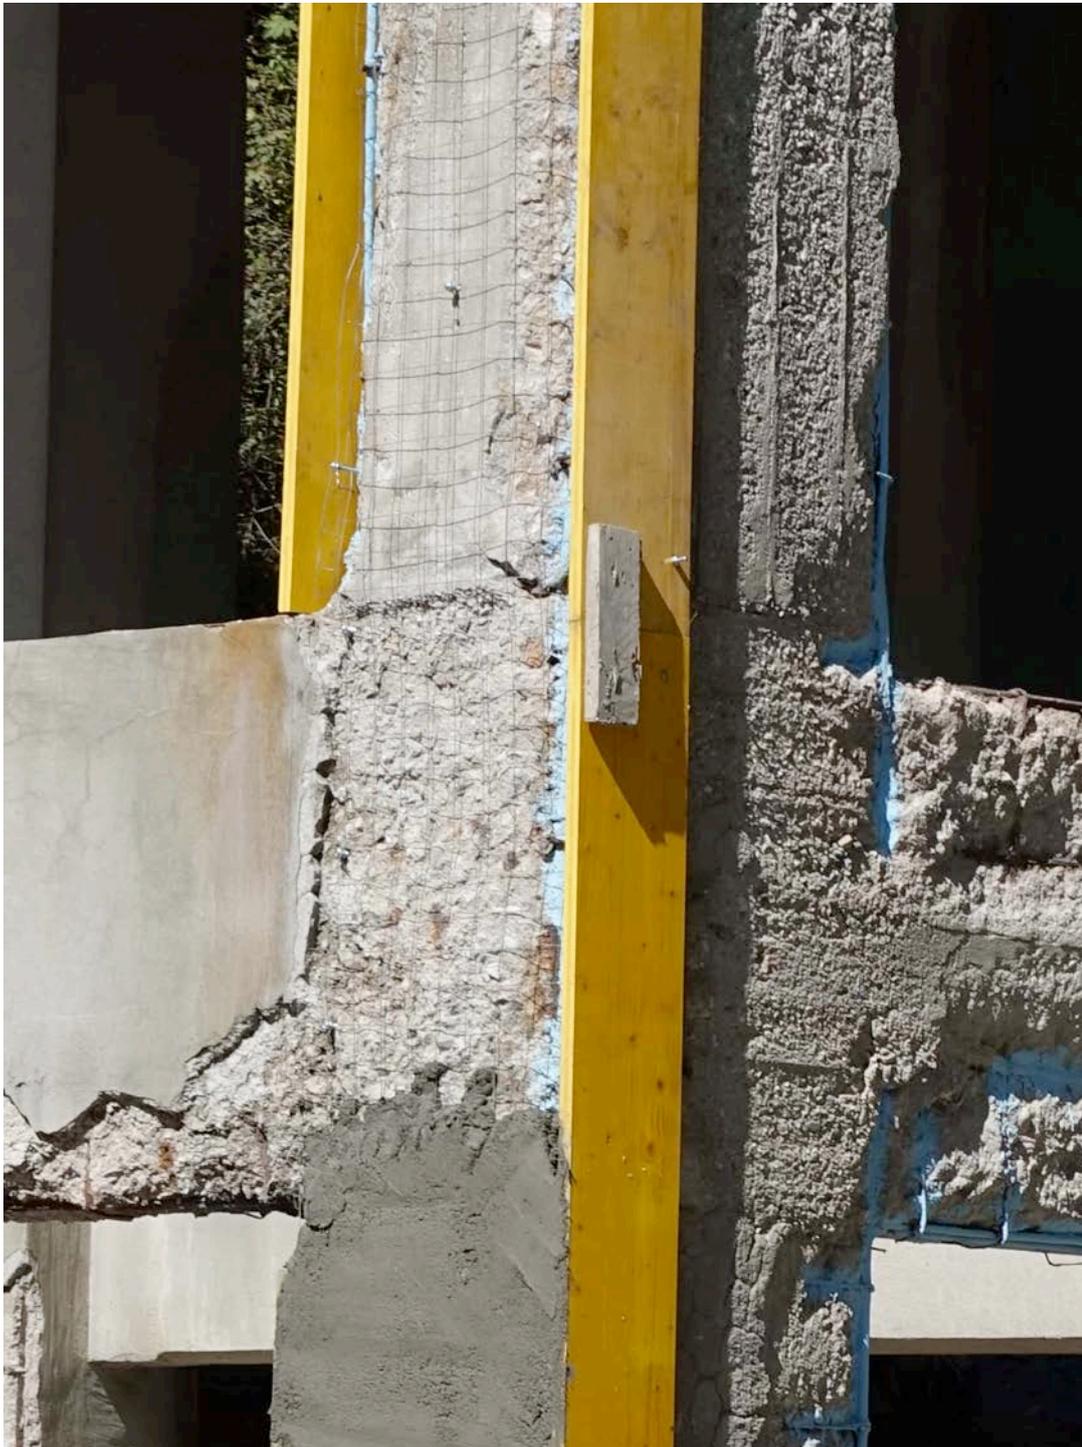
6. Dalle foto allegate di può desumere facilmente che l'opera in corso prevede una pitturazione dei ferri esposti, una mano di intonaco a ripristinare il livello di cemento scrostatosi, quindi un intervento di cosmesi, piuttosto che un intervento più rigoroso. Infatti non si nota traccia di ripristino della sezione utile dei ferri longitudinali di armatura, nè di ripristino dei ferri di gabbia totalmente corrosi, e neppure della realizzazione di un soprafferro di adeguato spessore.

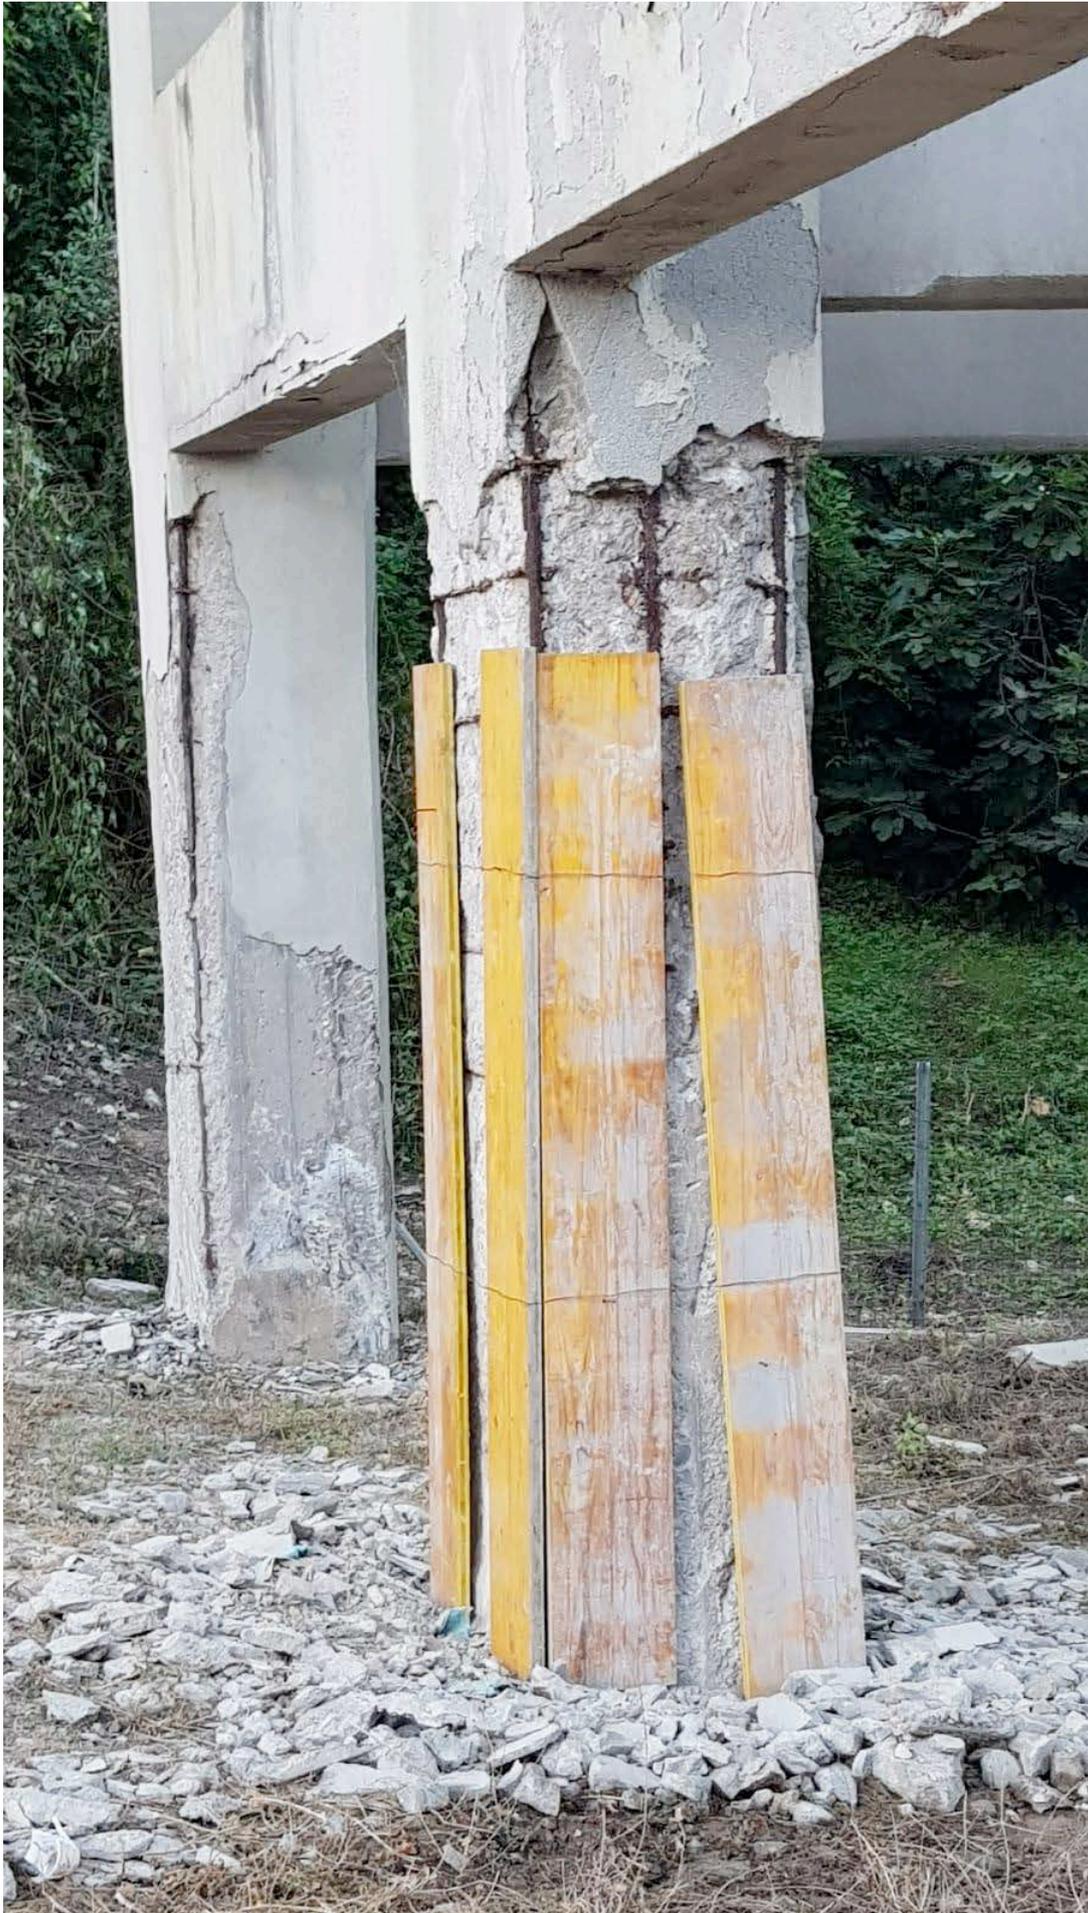
8. Velocità nella riparazione per “occultare” lavori mal fatti tipo “stucco e pittura”?

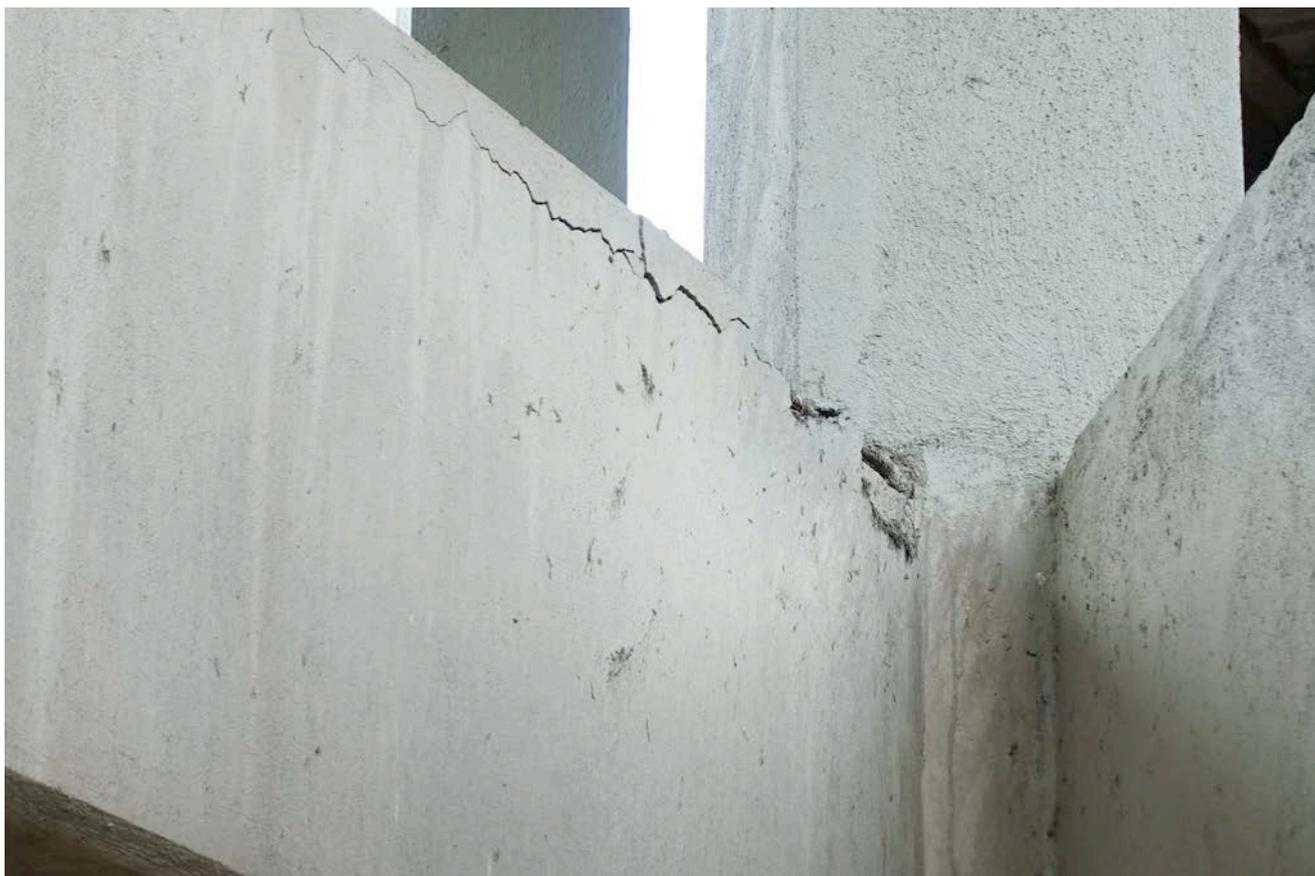
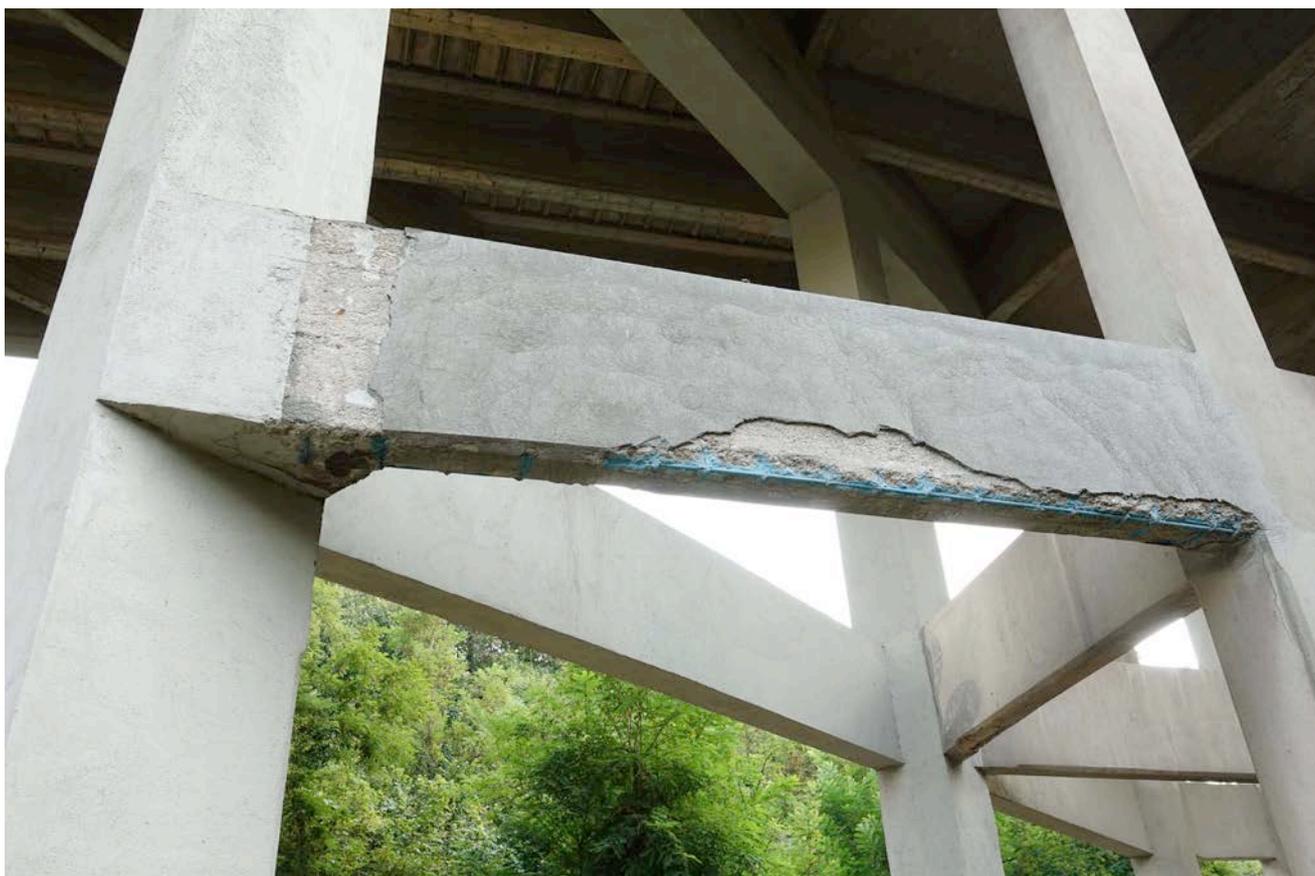
## 9. lavori già fatti e rifatti .....
