# Procura della Repubblica di Savona

## Autostrada A6 – Stato dell’infrastruttura e di alcune riparazioni

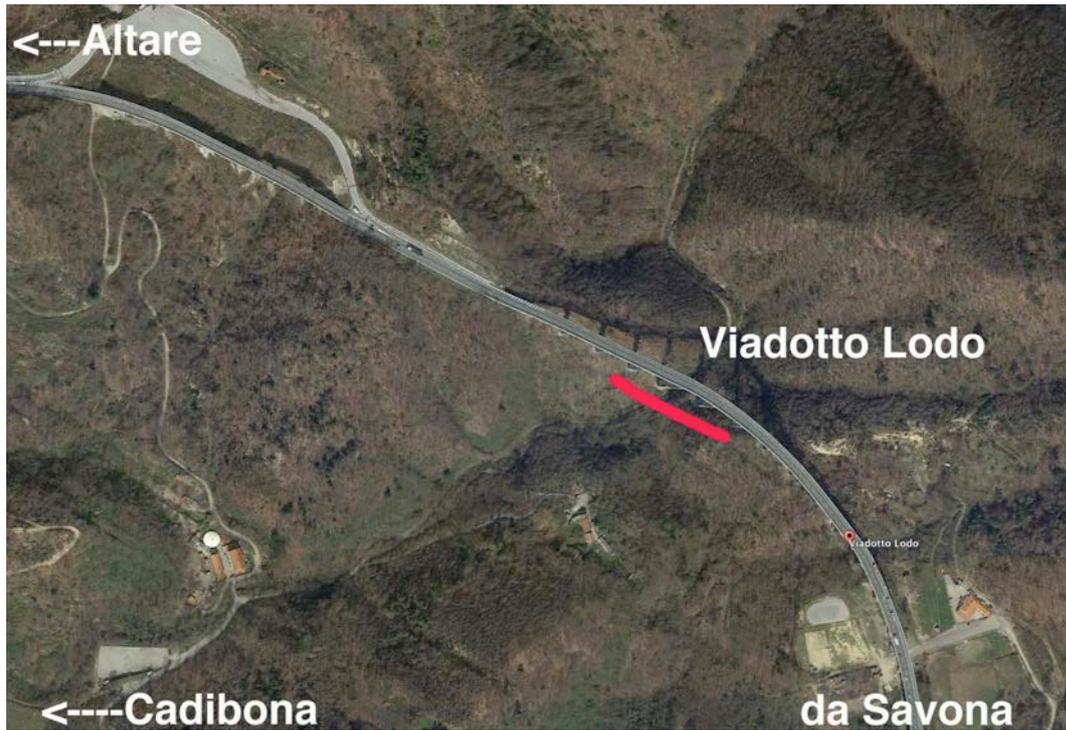
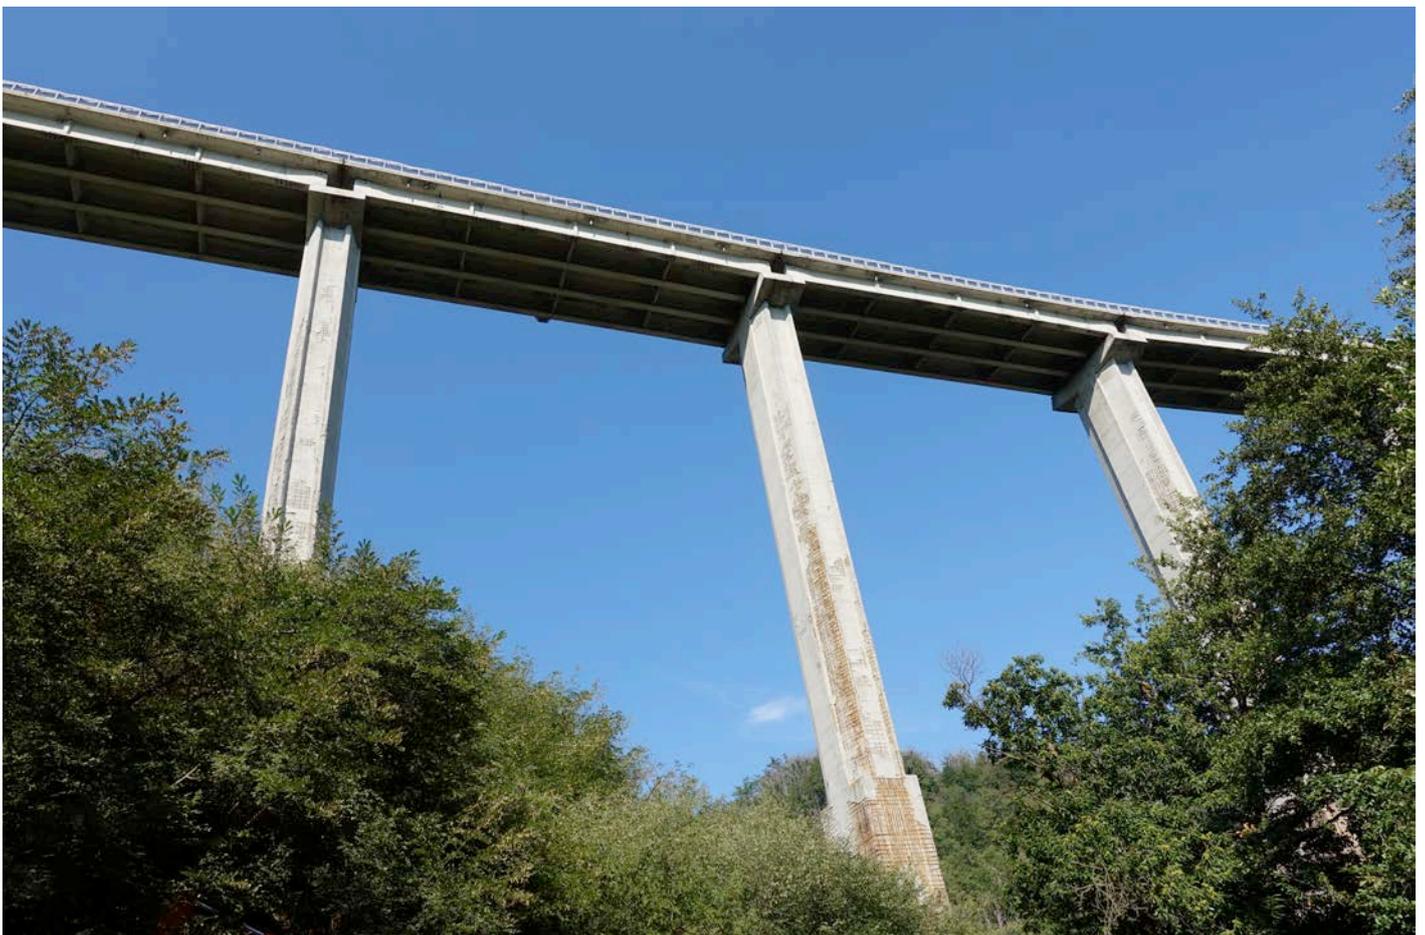
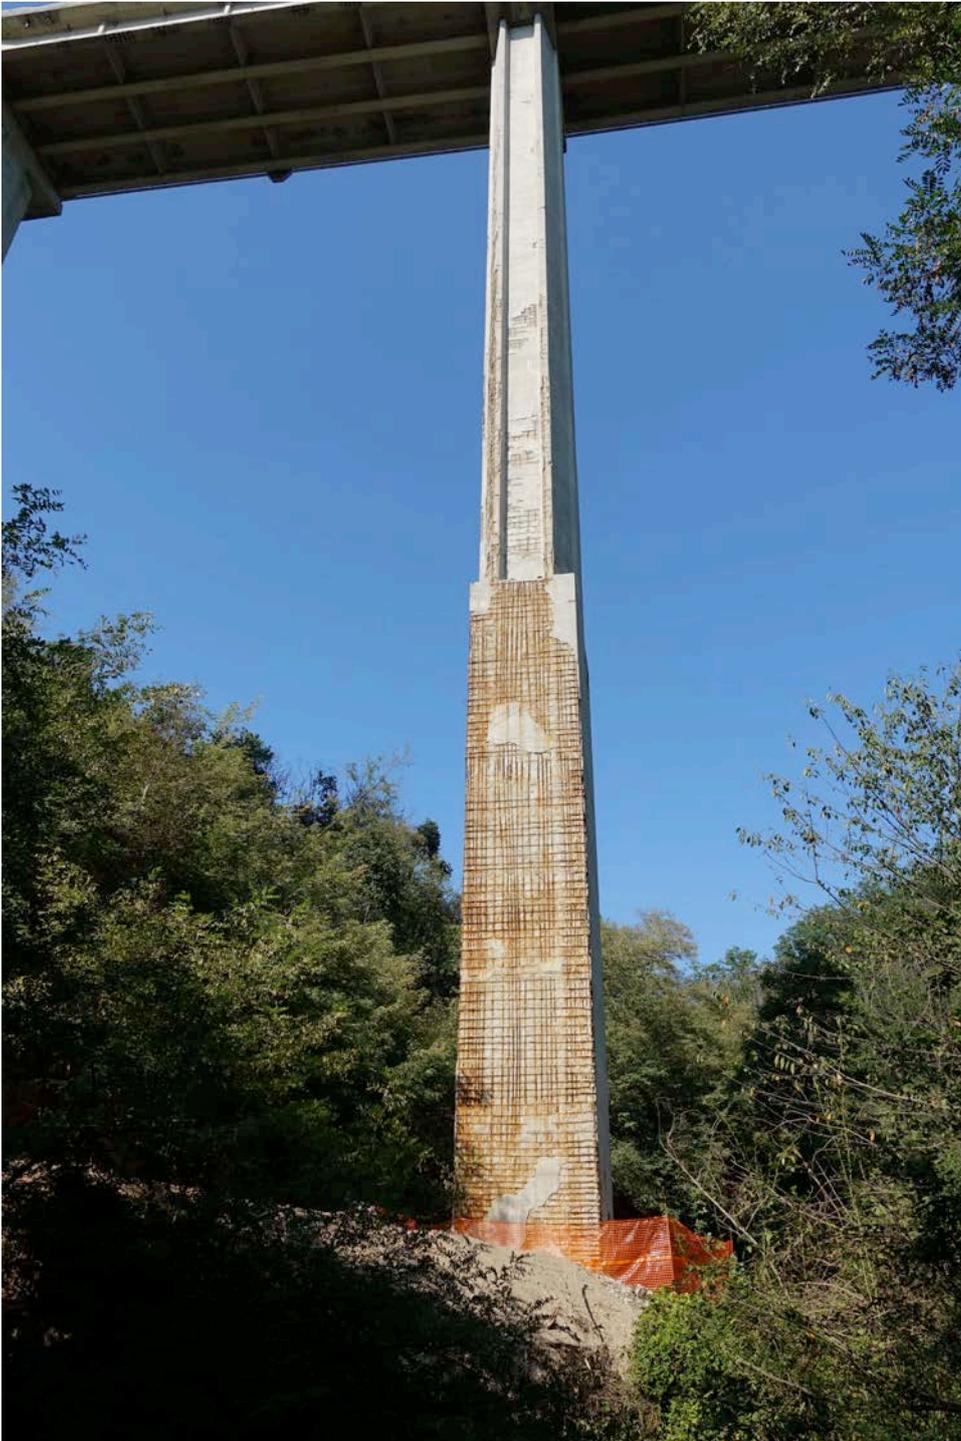
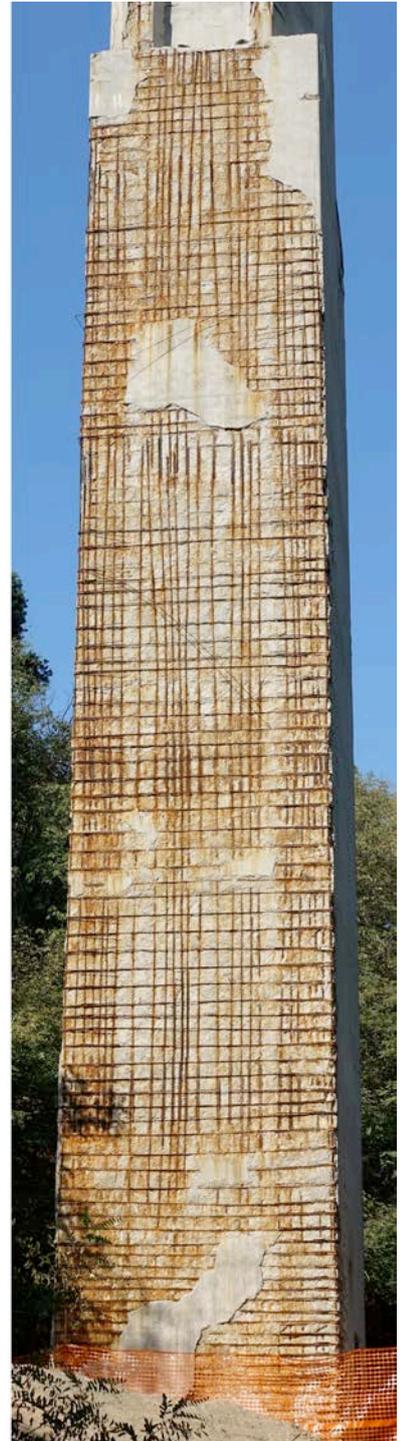
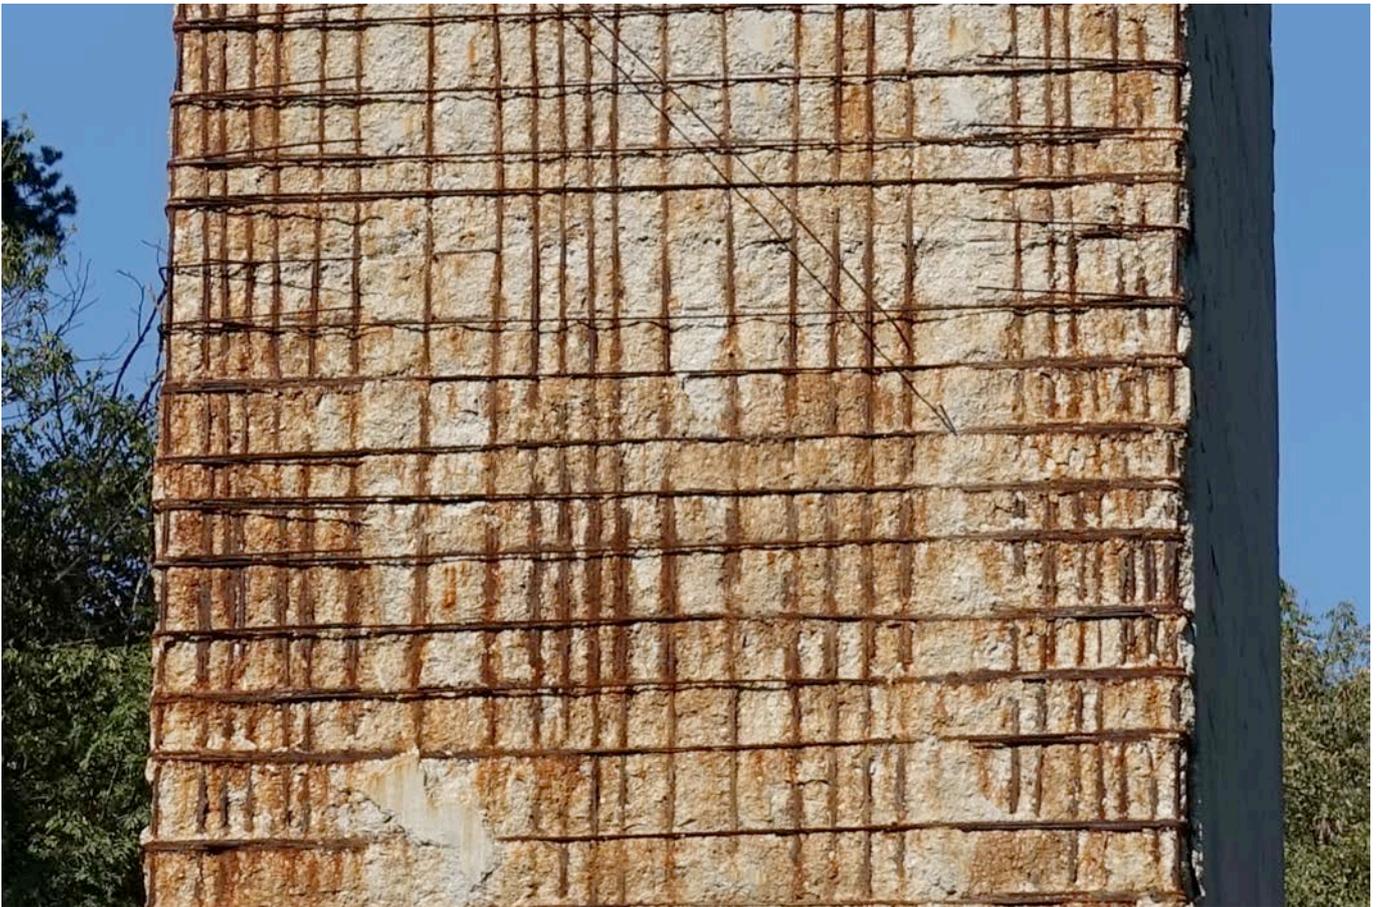
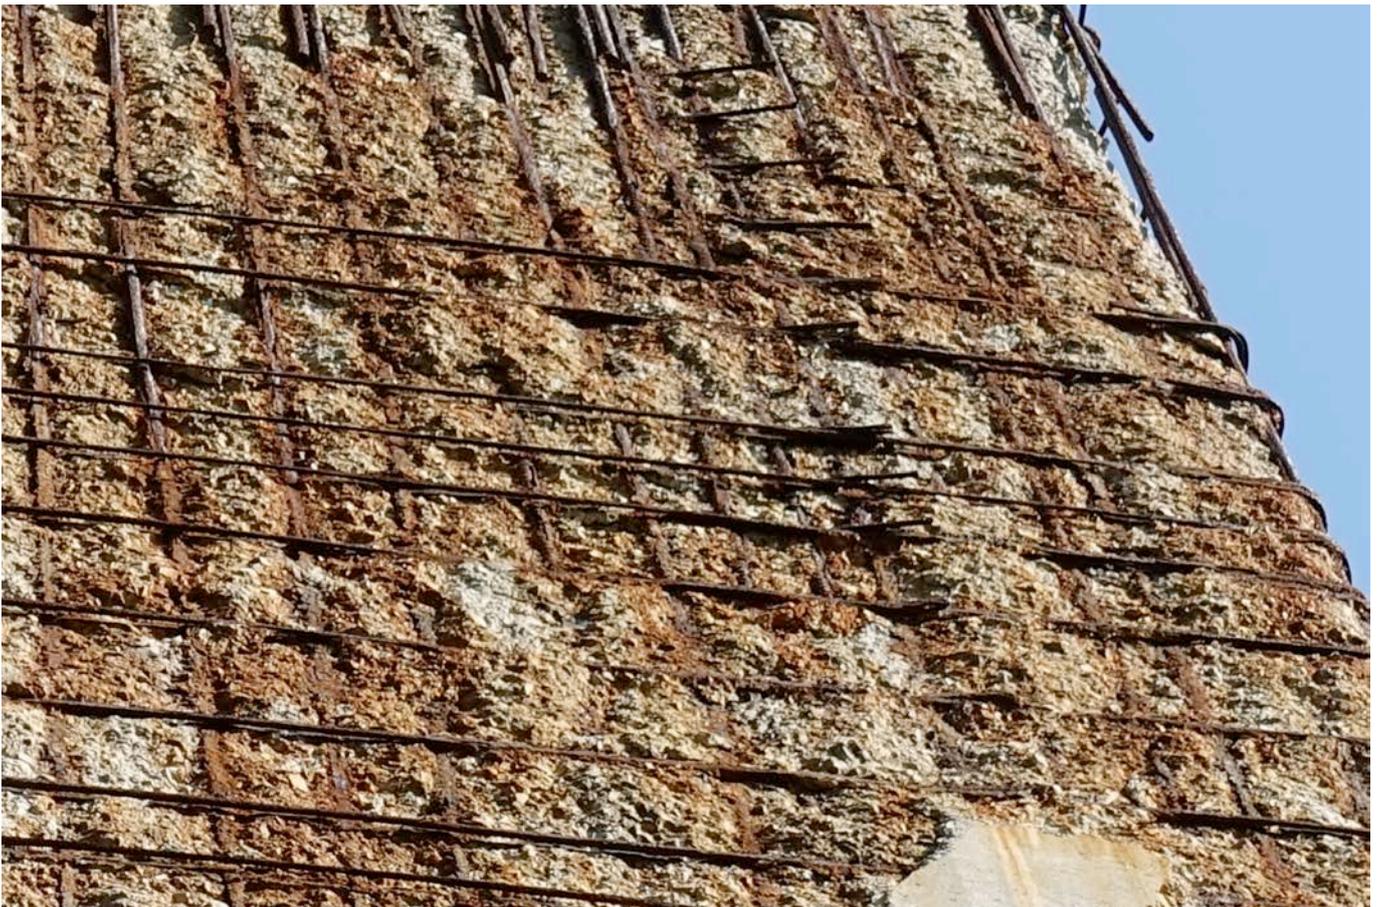
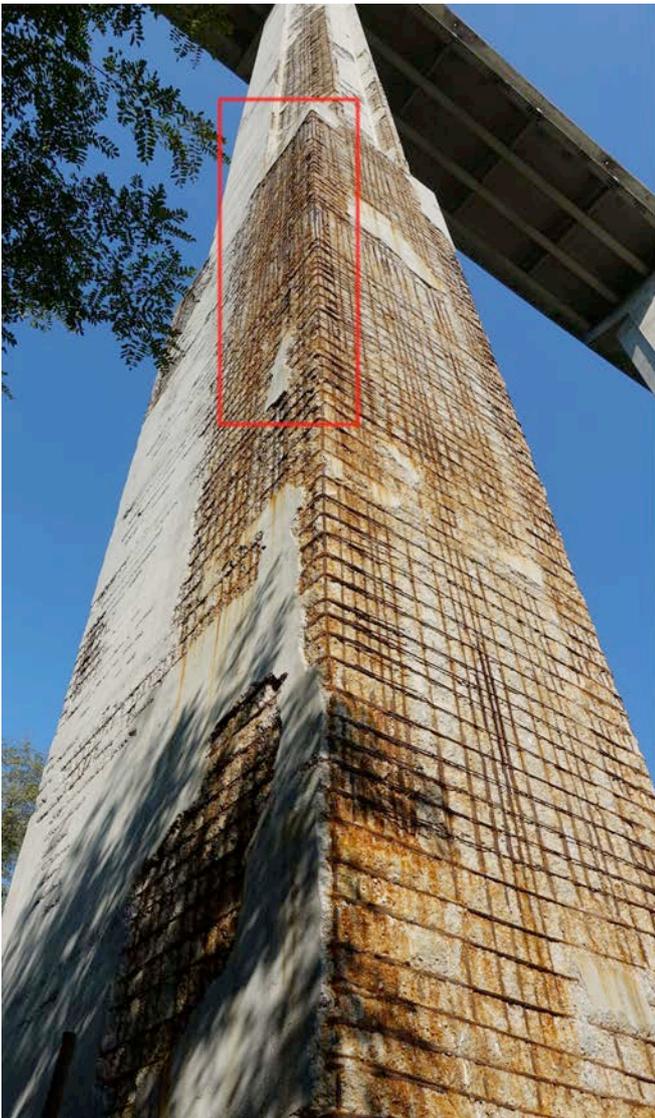
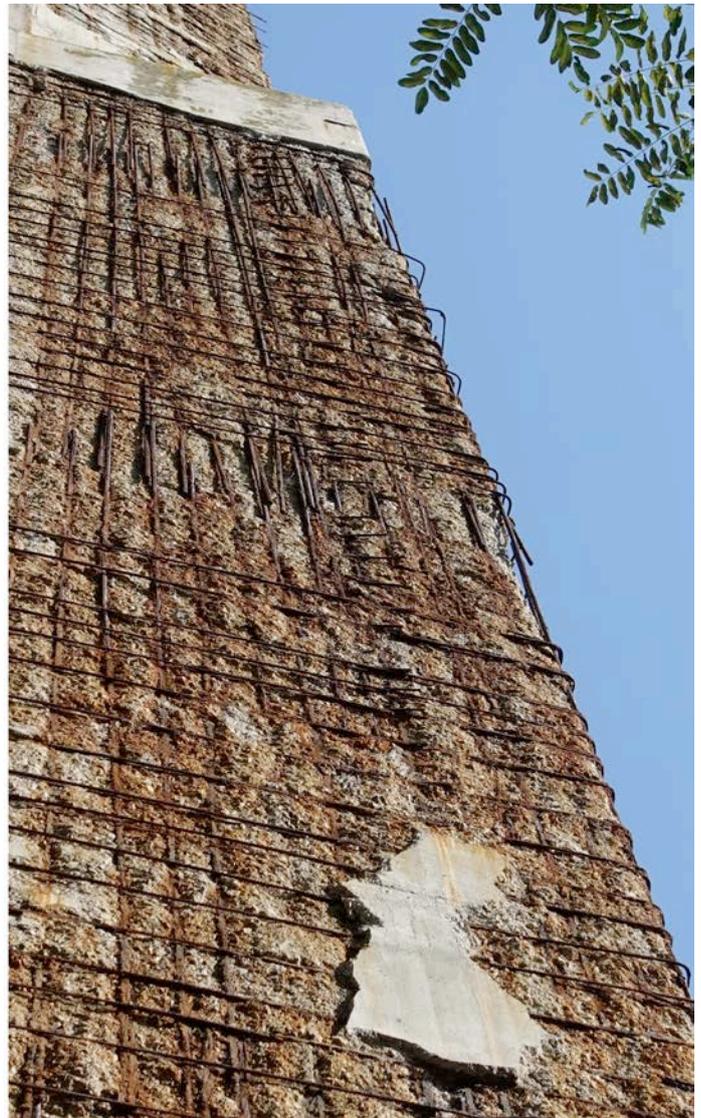
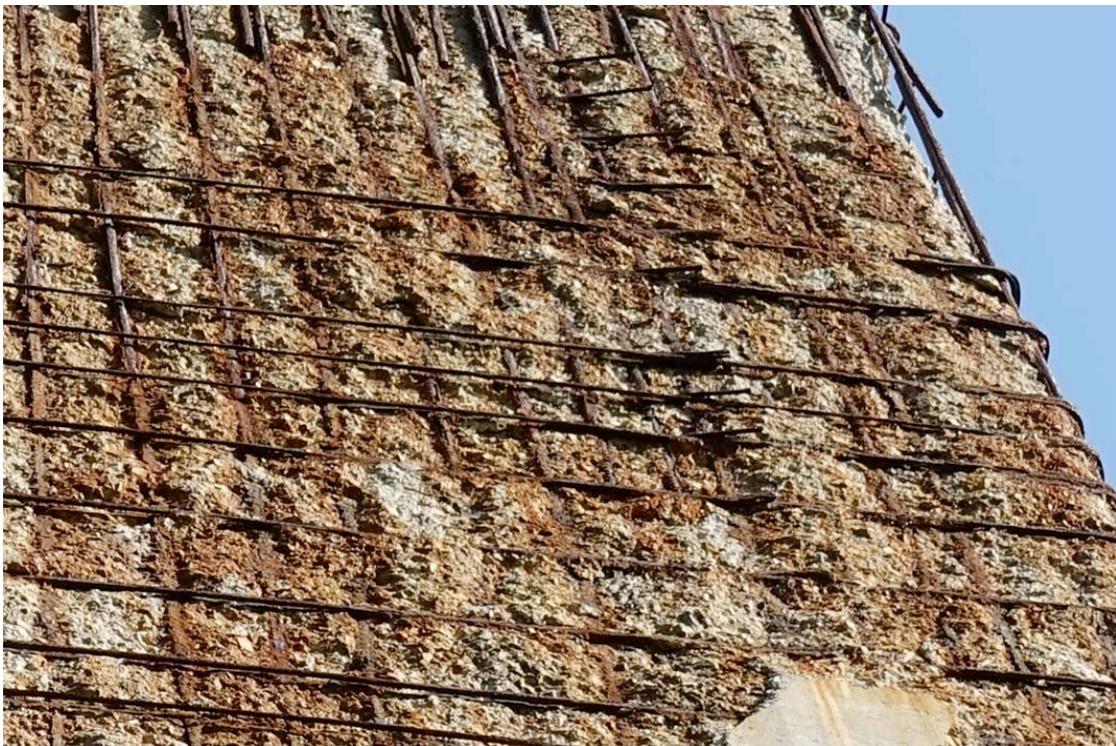
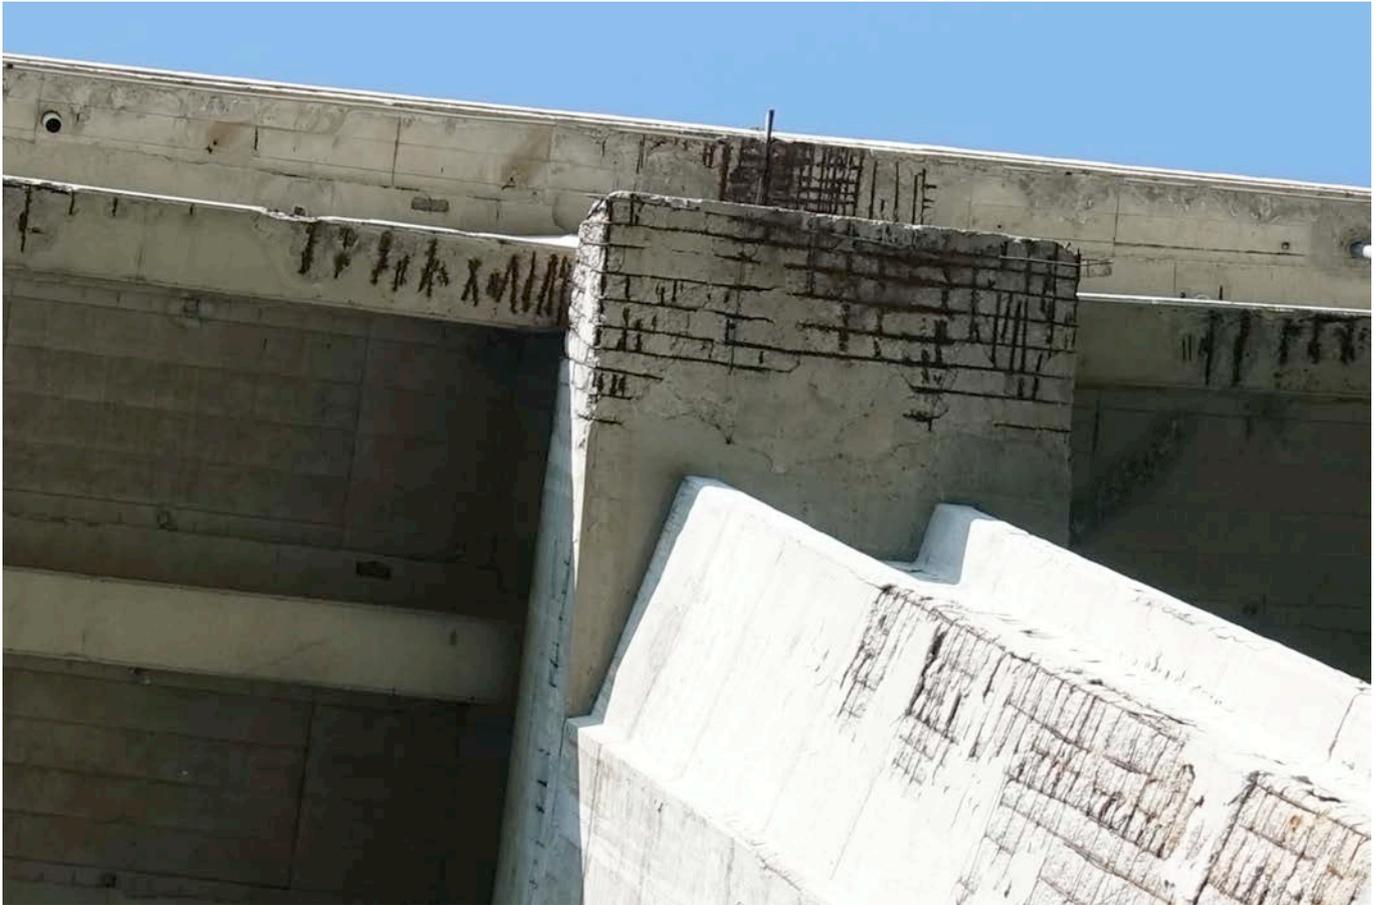
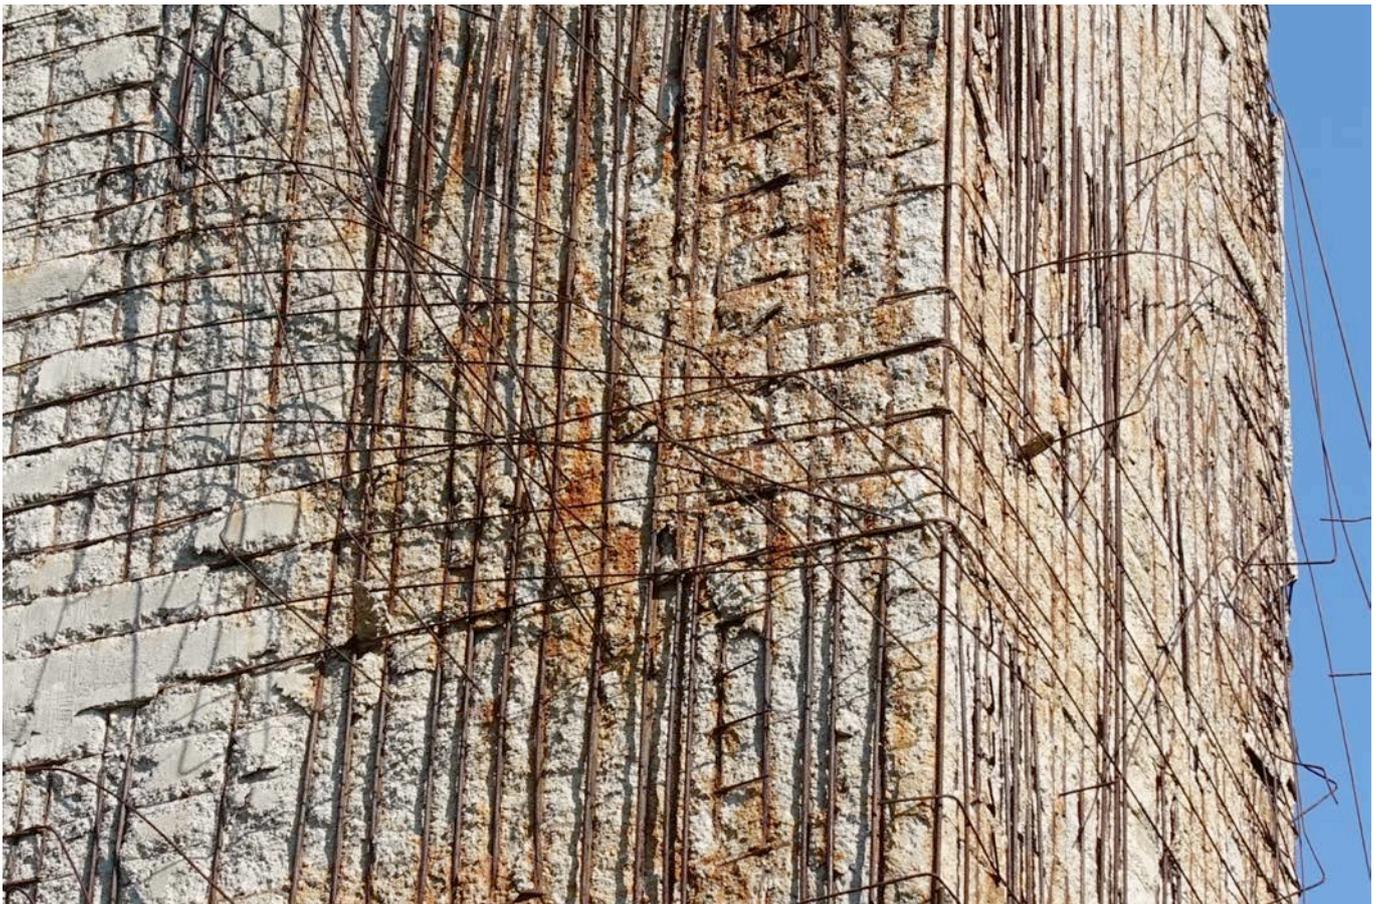
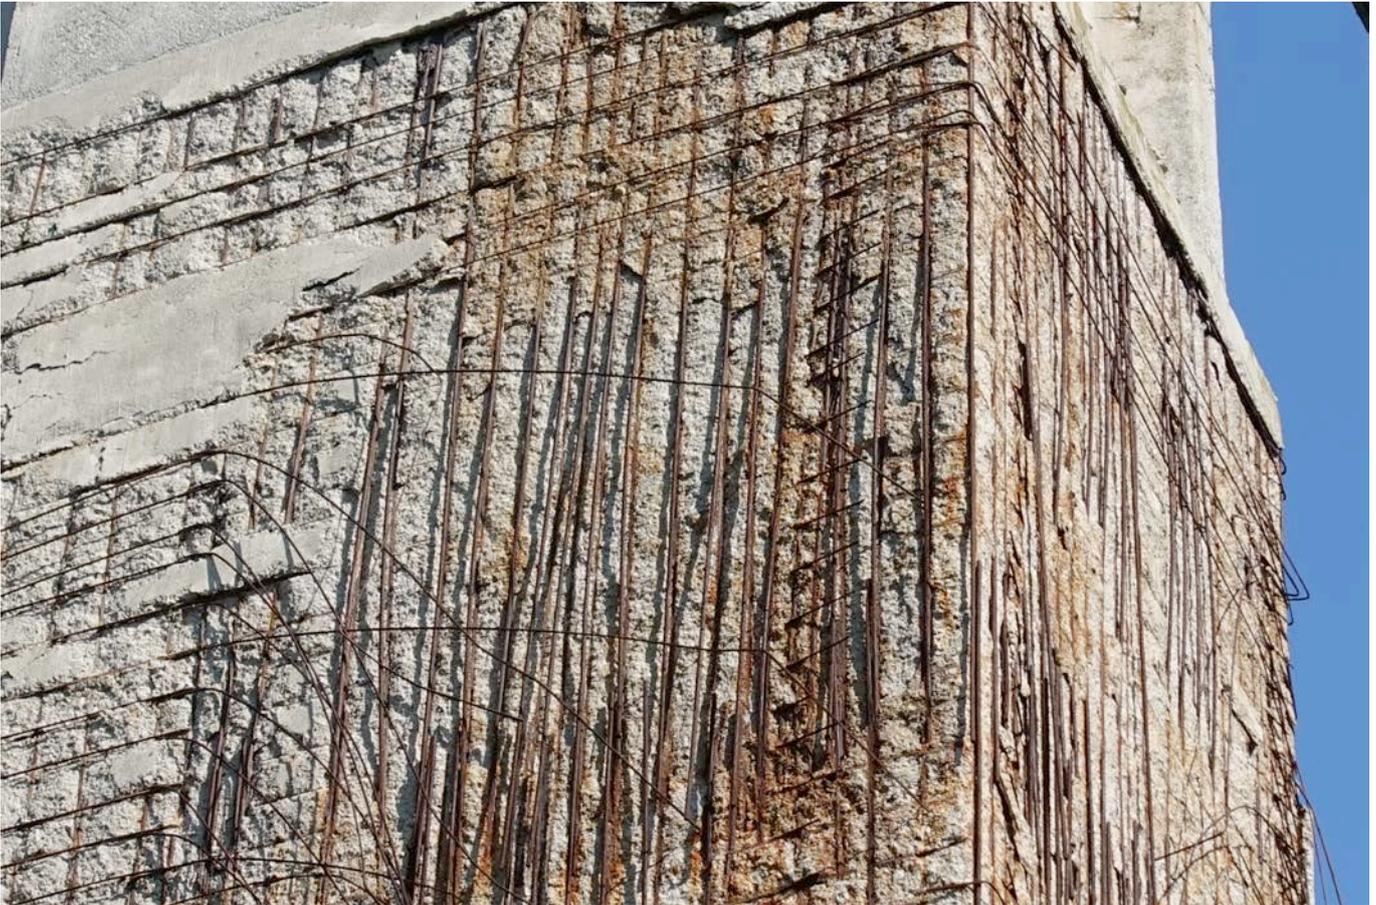
10. stato viadotto Lodo: molti punti da vedere. 3 piloni in particolare.

12. Come si può notare dalle foto sopra le “barre longitudinali” sono di ferro liscio, messe in maniera disordinata, ormai ampiamente slegate dall’orditura con le staffe, ed anche molto arrugginite. Staffe spesso inesistenti.

Ma colpisce l’esiguità anche delle barre verticale, oltre che delle staffe.
