# Procura della Repubblica di Savona

## Autostrada A6 – Stato dell’infrastruttura e di alcune riparazioni

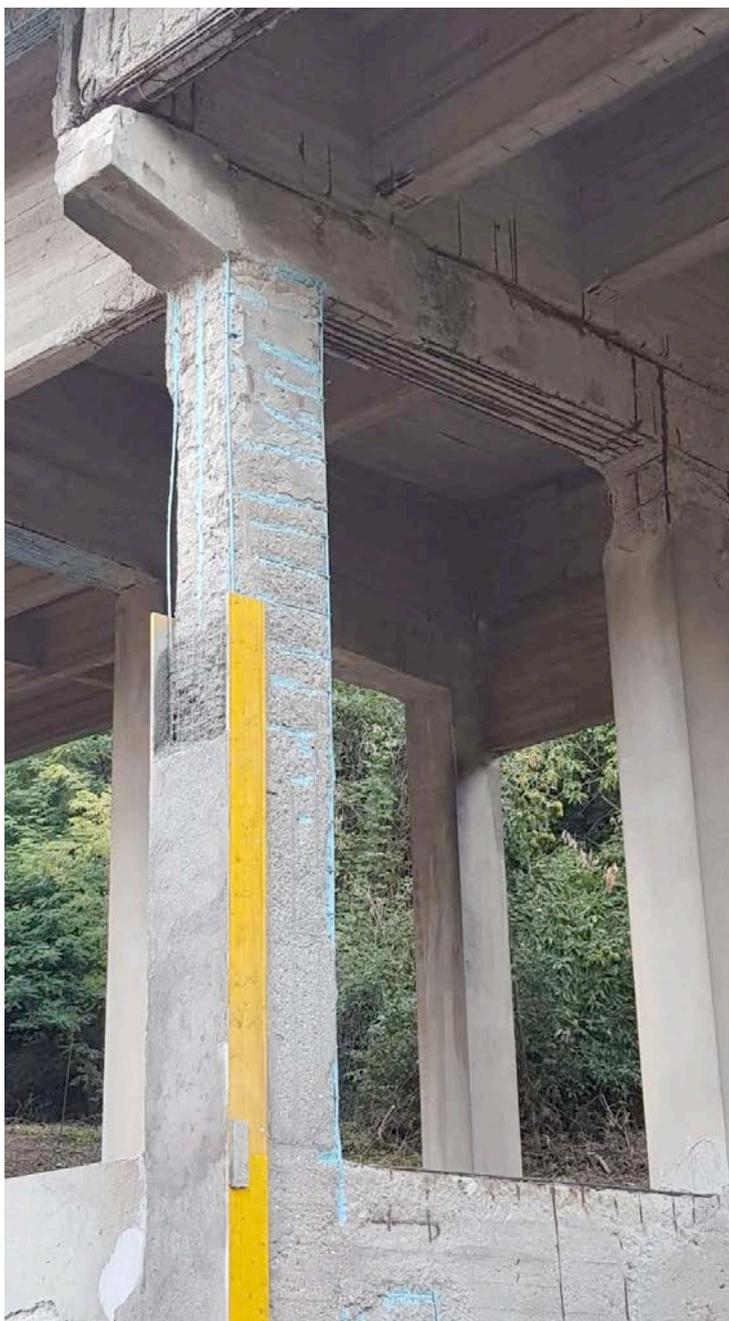
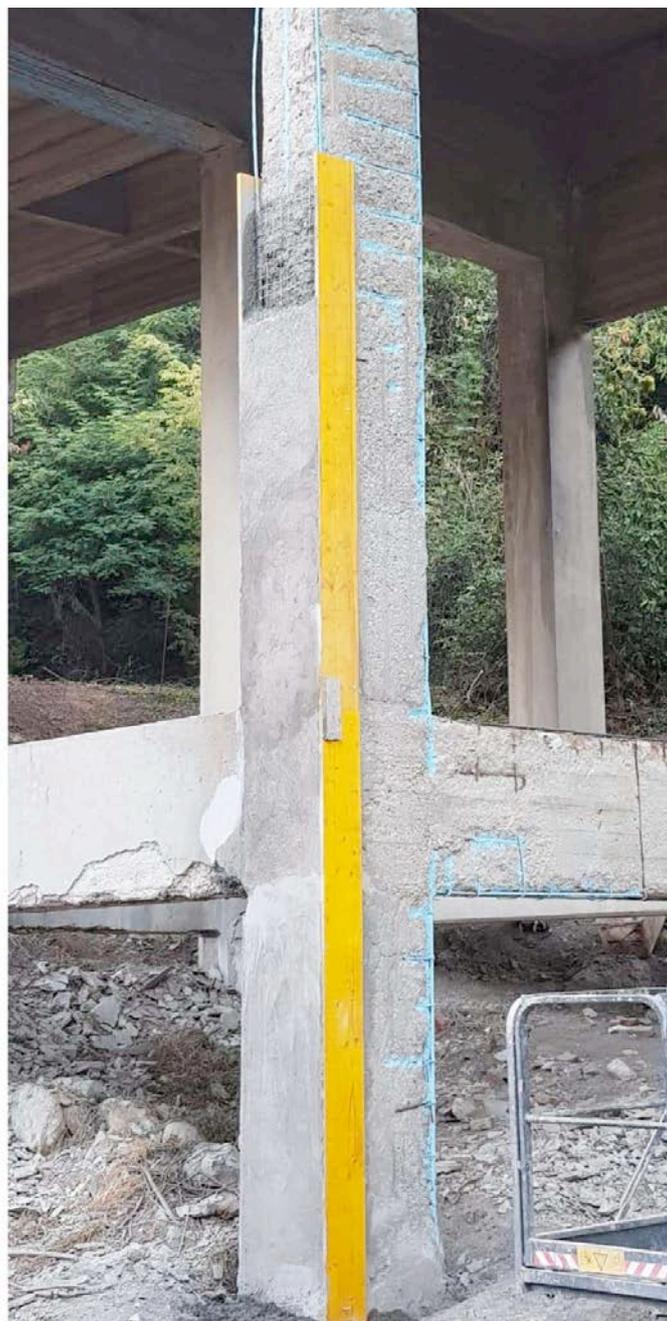
7.

6. Dalle foto allegate di può desumere facilmente che l'opera in corso prevede una pitturazione dei ferri esposti, una mano di intonaco a ripristinare il livello di cemento scrostatosi, quindi un intervento di cosmesi, piuttosto che un intervento più rigoroso. Infatti non si nota traccia di ripristino della sezione utile dei ferri longitudinali di armatura, nè di ripristino dei ferri di gabbia totalmente corrosi, e neppure della realizzazione di un soprafferro di adeguato spessore.

8. Velocità nella riparazione per “occultare” lavori mal fatti tipo “stucco e pittura”?

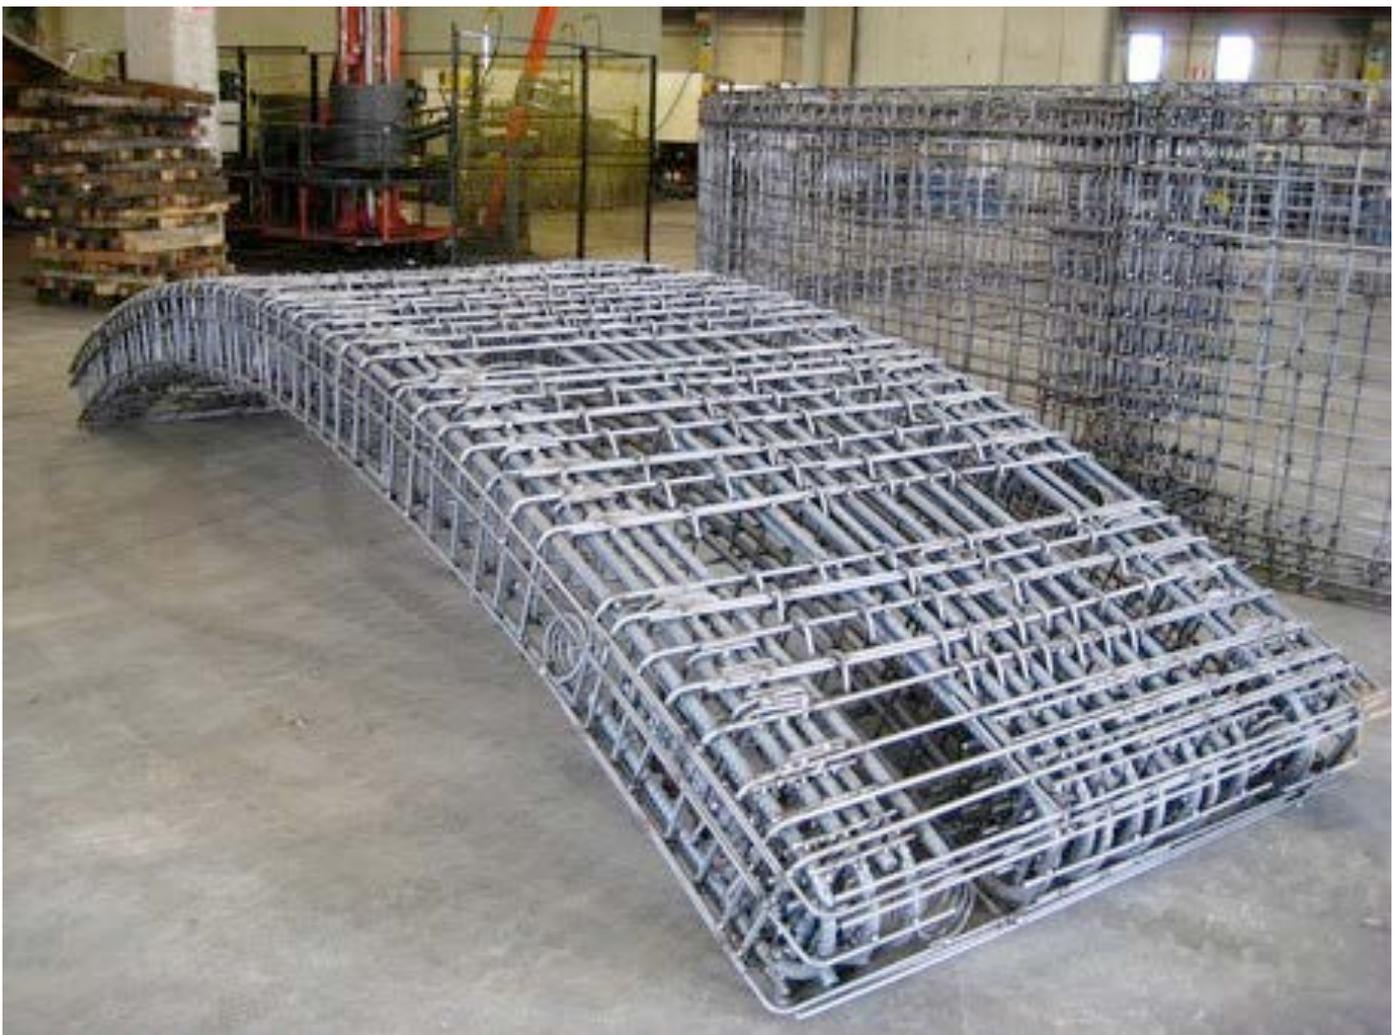
A titolo di confronto vedasi sotto l’armatura di un piccolo viadotto. Teniamo presente che il viadotto Lodo “regge” una strada ad 85 metri di altezza!
